付録資料

各工事写真

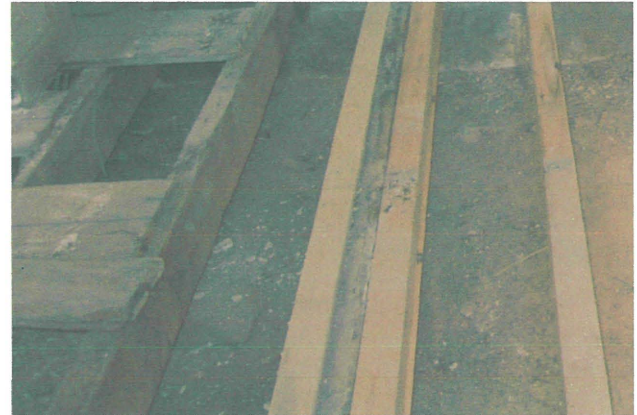
写真 3 腐朽根太取替(D 室)

写真右が取り替えた根太。中央が部分腐朽していた根太を添木で挟み込んでいる。左が当初からの根太。

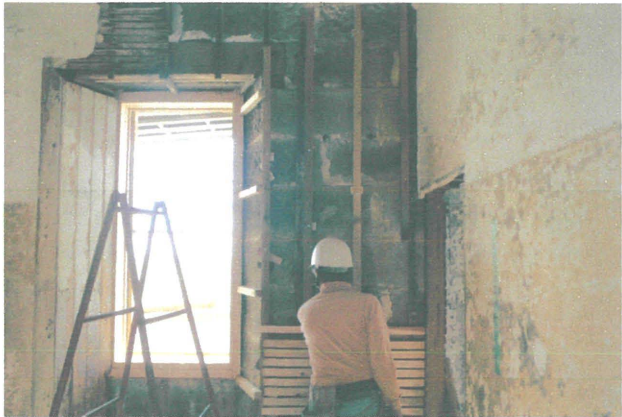
写真 14 壁下地補修(E 室南面)
桐縁・木摺を補修した。腐朽していた桐縁の一部は、取り外さずにその場所に残しておいた。

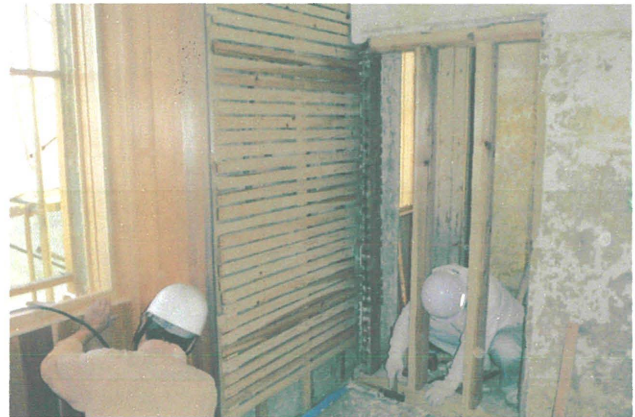
写真 15 窓廻り補修(E 室南面)
窓廻り板張り、窓枠を復元した。

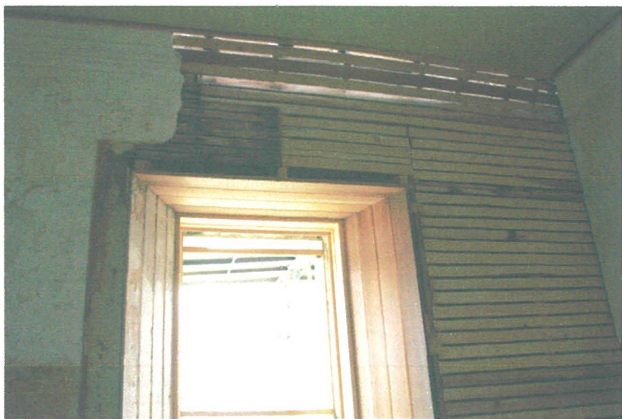
写真 16 下地完成(E 室南面)
木摺下地は残せるものは残して補修した。窓廻り板張りとは一部木目塗りが残っていたため残した。

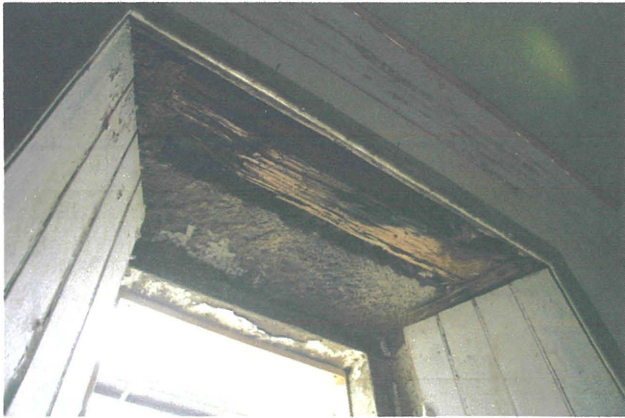
写真 19 窓まぐさ腐朽(C室)

C室の窓まぐさが白蟻の影響で完全に腐朽していた。

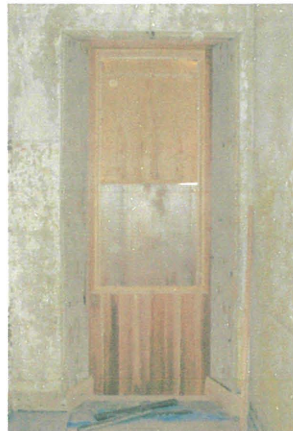
写真 27 窓廻り復原(F 室)

F 室の開削されていた窓廻りは下地から復原した。天井点検口の枠は 2 方取り替えた。

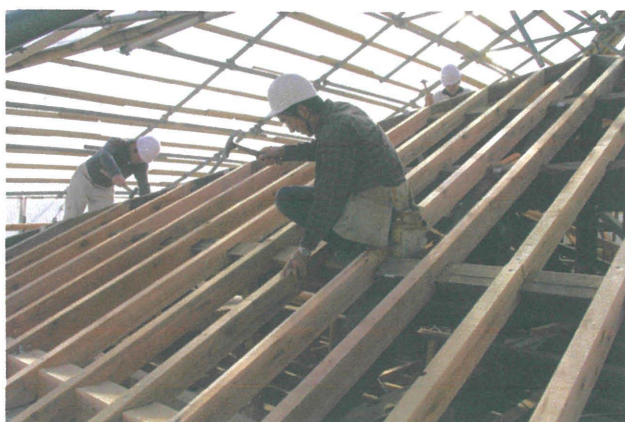
写真 45 垂木取付
平部の垂木取り付け。

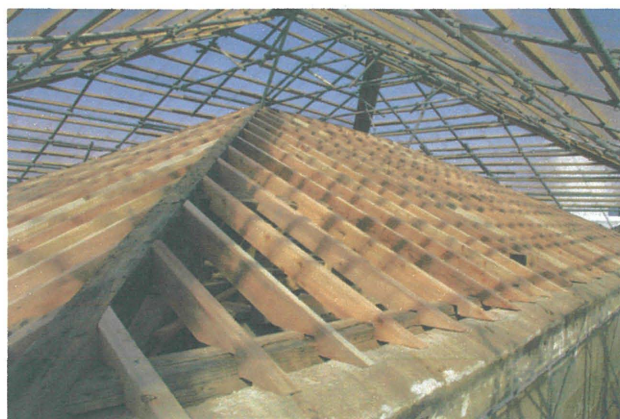
写真 46 垂木取付(完成)
垂木はすべて取り替えた。隅棟・母屋・大棟はすべて再用了。

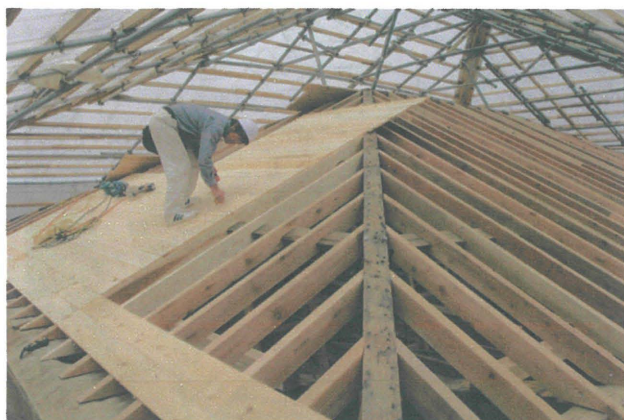
写真 47 野地板取付
野地板を取り付けた。

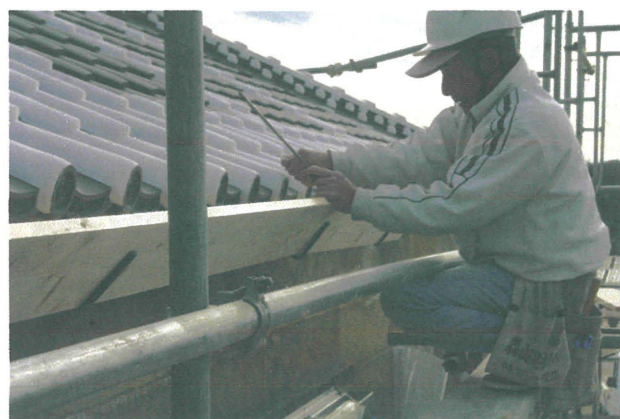
写真 51 樋取付
木製V字型の樋を取り付け。

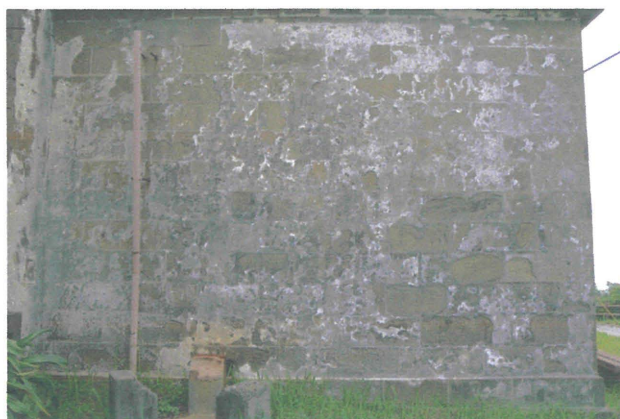
写真8 石壁詳細(工事前)

石の表面は、砂岩質の石のため、層状剥離や粒状剥離が確認できた。また、石壁の目地は、欠失している箇所があった。

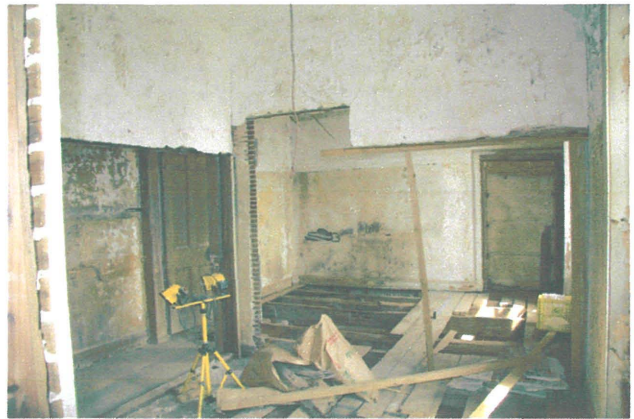
写真2 天井・コーニス・壁漆喰の落下(工事前E室)

漏水の影響で、下地が腐朽し、E室の南面の漆喰は落下していた。木摺も大部分が腐朽していたが、再用可能な木摺は再用した。胴縁も新設したが、古い胴縁はその場に保存した。

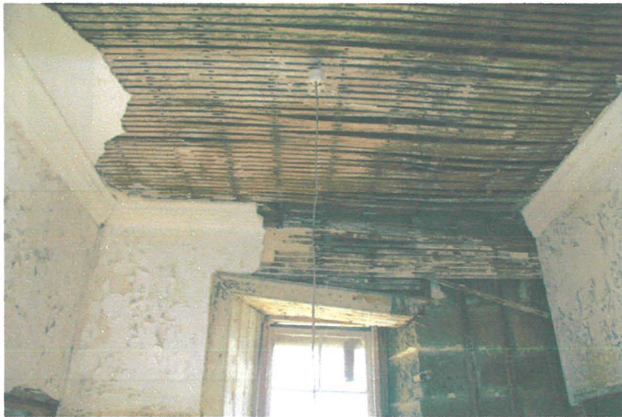
漏水の影響で、下地が腐朽し、D室の東面の漆喰は落下していた。E室同様、下地(木摺・胴縁)の再用と保存を行った。

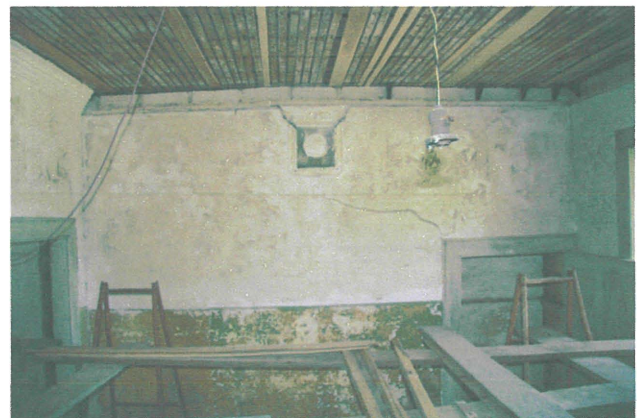
写真6 漆喰壁・コーニス・天井取り合い(工事前D室)
 漆喰壁・コーニス・天井で落下、下地の腐朽、クラック、乖離が見られた。

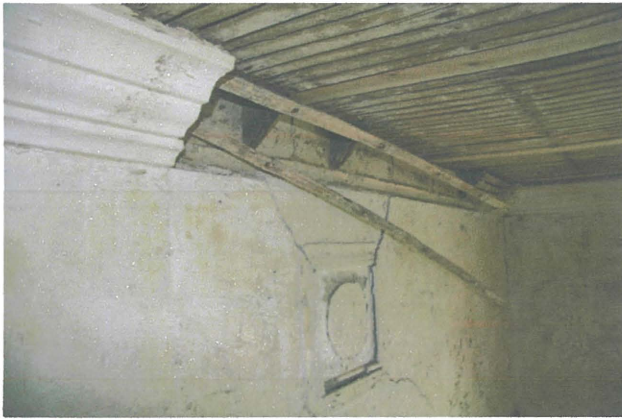
写真7 換気口(工事前B室)
 換気口廻りでは、漆喰塗りの乖離やズレが生じていた。換気口の内部には漆喰が詰まっていた。

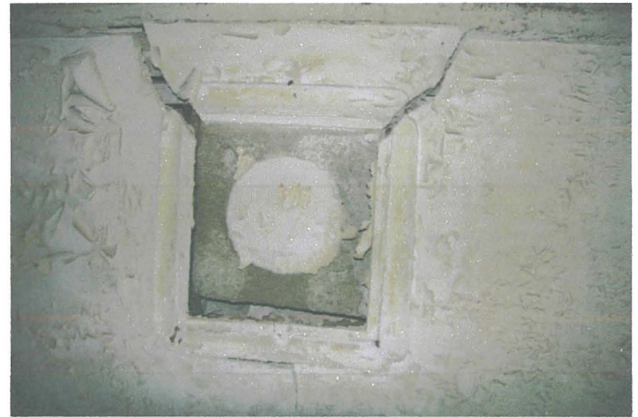
写真8 漆喰壁下地塗り(工事前C室)
 漆喰壁の上塗りが落ちて、木摺と下地塗りが現しになっていた。

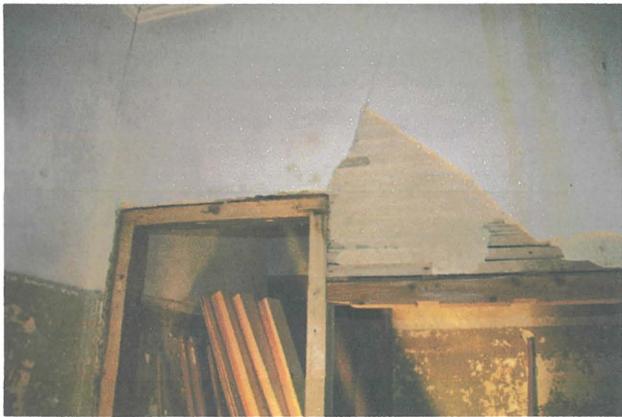
写真9 漆喰間仕切り壁詳細(工事前D-E室間)
 間仕切り壁の改造で現しになっていた漆喰壁の詳細。

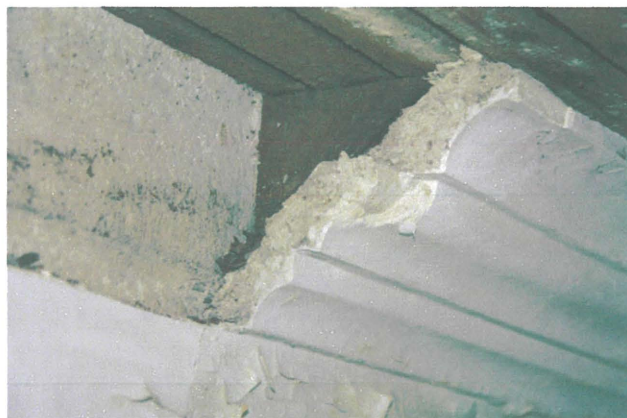
写真1 コーニス落下切断面

コーニスの落下箇所は、漆喰は健全であったが、木の木摺・下地が腐朽したことで落下していた。

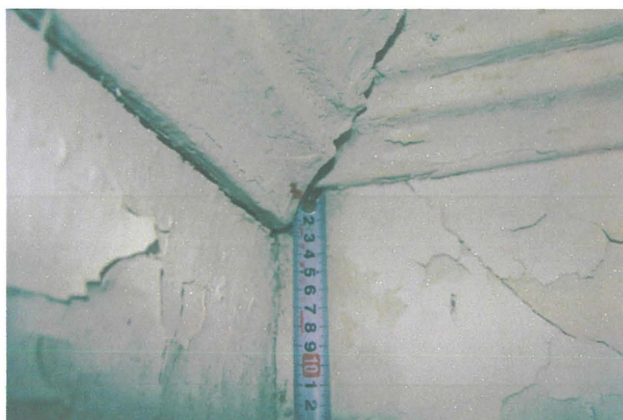
写真2 コーニスコーナー部分

各部屋のコーナー部分の多くでコーニスがずれていた。工事では、修繕可能な箇所ではずれを修正したが、修繕が難しい箇所ではずれのまま補修した。

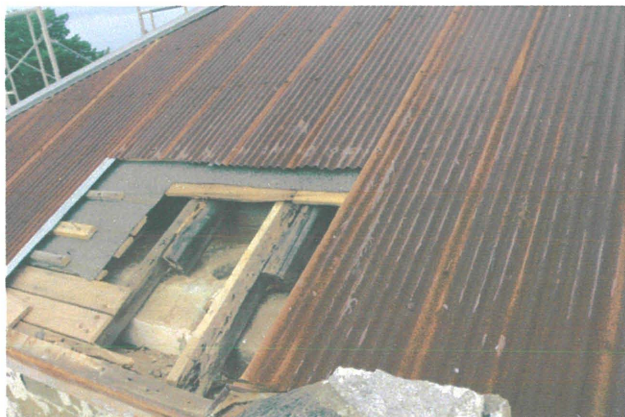
写真 2 煙道部分

屋根は波形カラー鉄板の下に、砂付ルーフィングが張られ、その下に野地板・垂木があった。

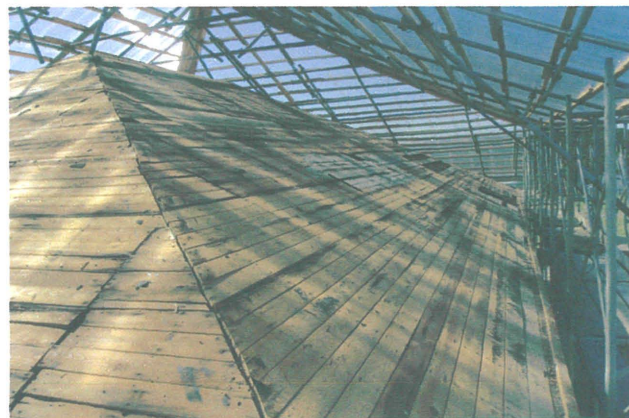
写真 5 野地板

野地板は比較的新しく、何度か張り替えられたものであった。一部腐朽して、天井裏が見える状態であった。

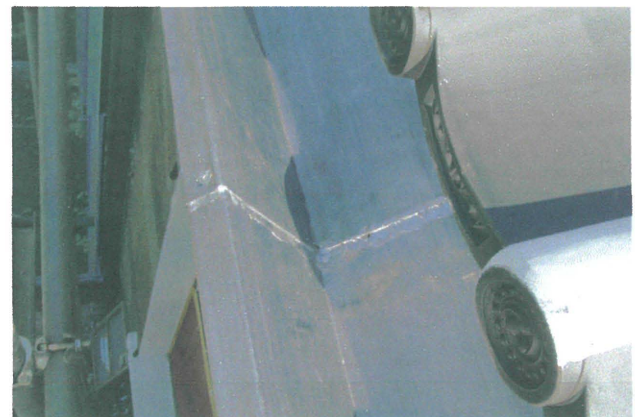
写真1 樋金物(倉庫屋根部分)

軒樋受け金物(右)と豎樋受け金物(左)。軒樋受け金物はこの部分でのみ残っていた。

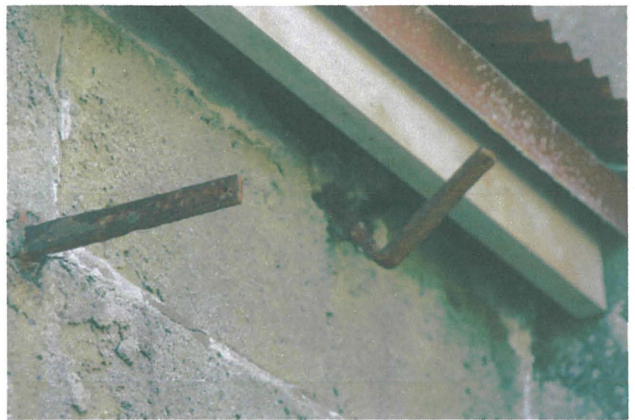
写真2 雨戸固定金物

雨戸を開けた時の固定金物。他に2箇所あり、付け替えが行われた可能性がある。

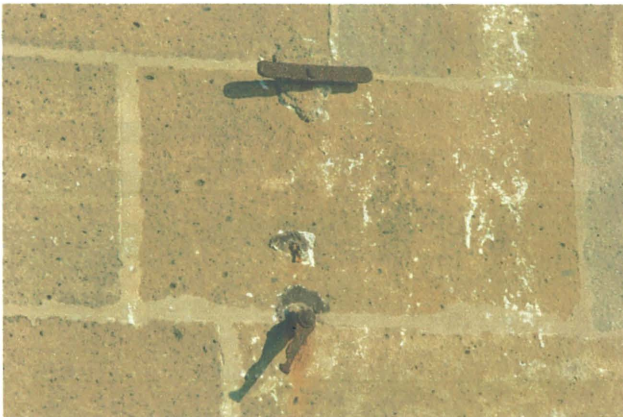
写真3 雨戸固定金物

外部の金物は、石を掘削して鉛で固定されていた。

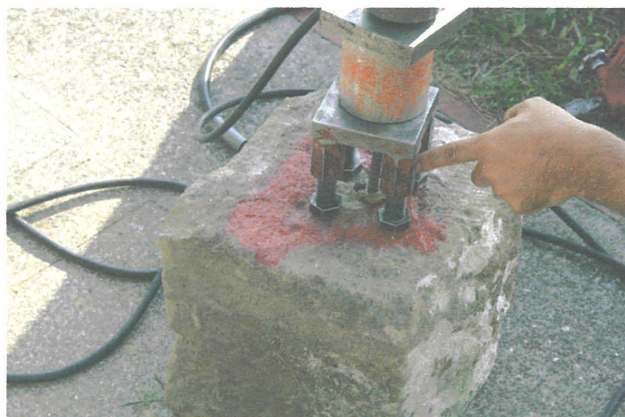
写真 7 引き抜き試験(試験体 1)

D10(AD295A)鉄筋の埋込 200mm の試験体 1(試験荷重 21.043KN)は 24.0KN で付着面のせん断破壊が生じた。

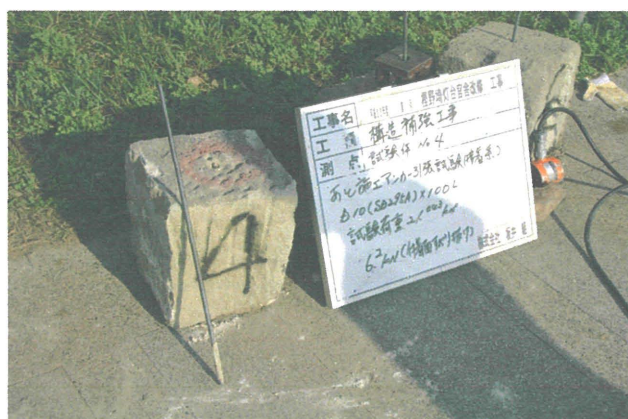
写真 9 引き抜き試験(試験体 4)

D10(AD295A)鉄筋の埋込 100mm の試験体 4(試験荷重 21.043KN)は 6.2KN で付着面のすべり抜けが生じた。

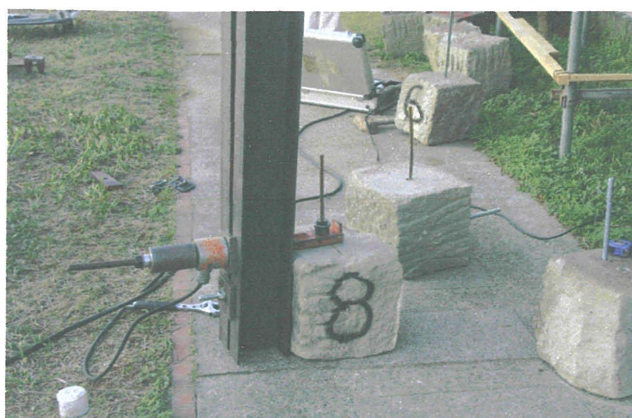
写真 10 せん断試験(試験体 8)

D10(AD295A)鉄筋の埋込 100mm の試験体 8(試験荷重 16.0KN)は 10.0KN ですべりが生じ、30.2KN でせん断降伏となった。

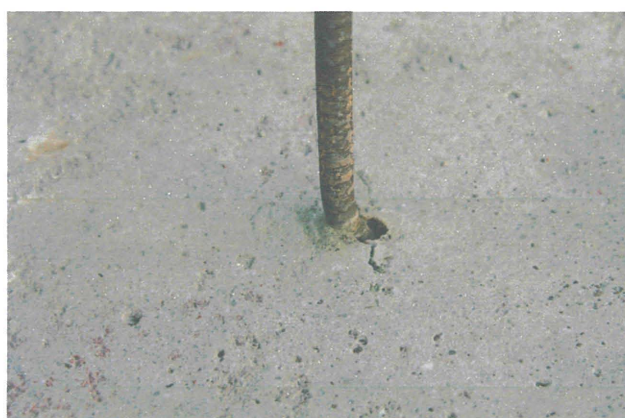
写真 11 せん断試験(試験体 8)

30.2KN でせん断降伏した試験体 8。

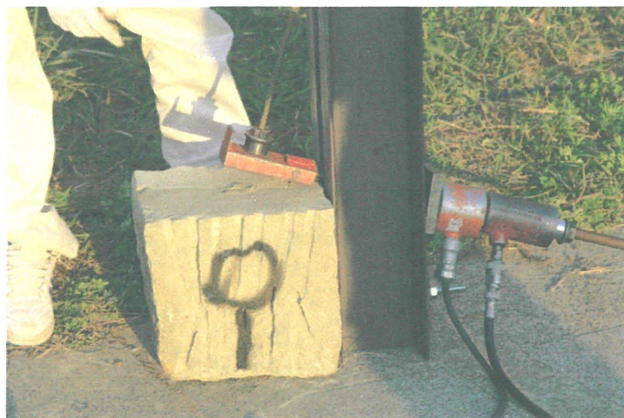
写真 12 せん断試験(試験体 9)

D10(AD295A)鉄筋の埋込 100mm の試験体 9(試験荷重 16.0KN)は、36.0KN で鉄筋せん断破断となった。

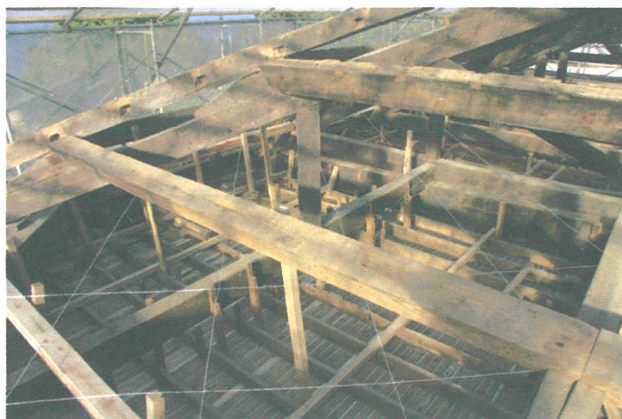
写真 13 小屋裏ワイヤー補強試験張り

ロープでワイヤーの張る位置の試験張りを行った。

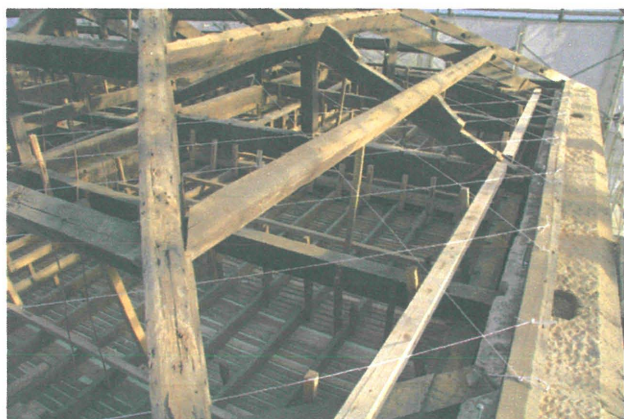
写真 14 小屋裏ワイヤー補強試験張り

陸梁、間仕切り壁などの干渉を確認して、影響の少ない張り方を採用した。

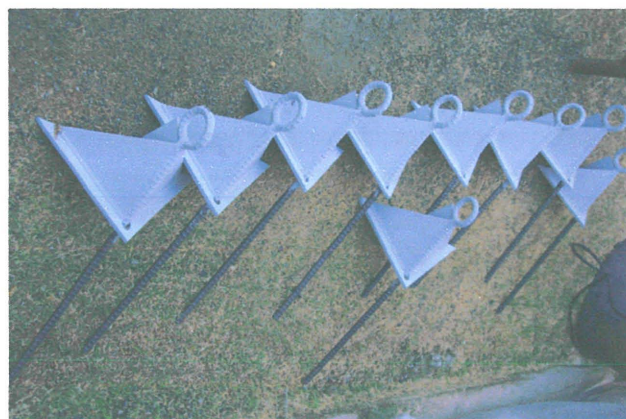
写真 15 補強金物 1

鉄筋 D16(295A)曲げ加工長さ 600mm・補強 PL(底面 6mm・側面 9mm)現し部分錆び止め塗装

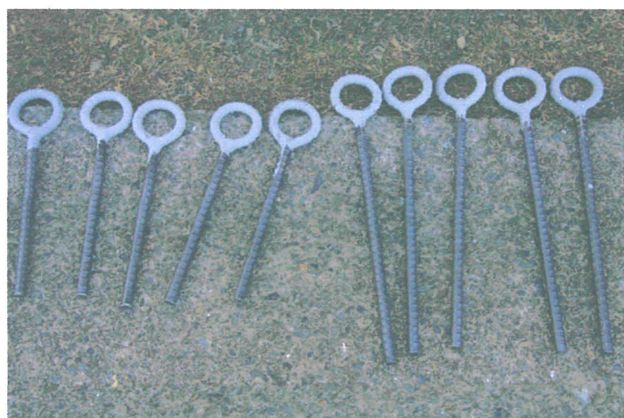
写真 16 補強金物 2

鉄筋 D16(295A)曲げ加工 現し部分錆び止め塗装

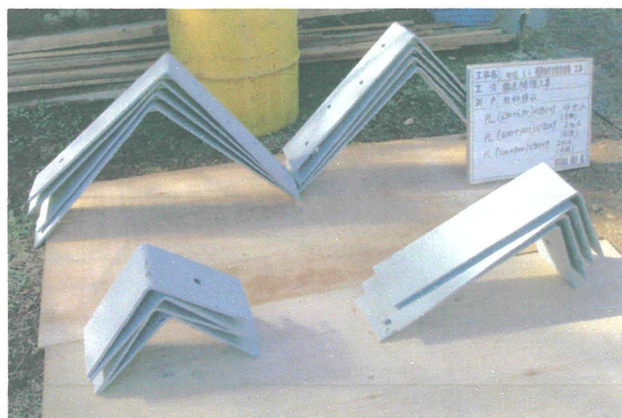
写真 17 補強金物 3

PL9mm 曲げ加工 錆び止め塗装

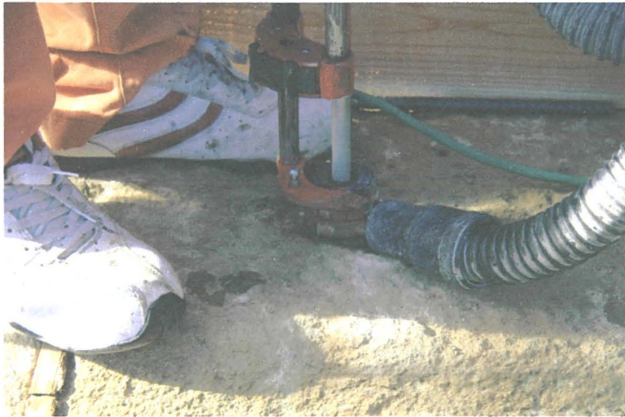
写真 18 石穿孔

穿孔機で石壁上部に穴を開けた。

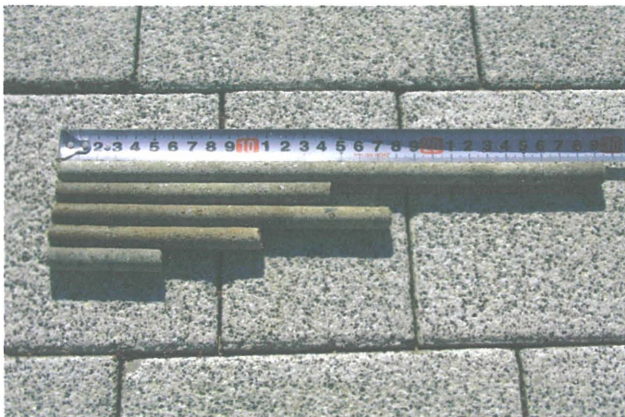
写真 20 宇津木石コア

コアは空洞などもなく、内部まで密な状態だった。

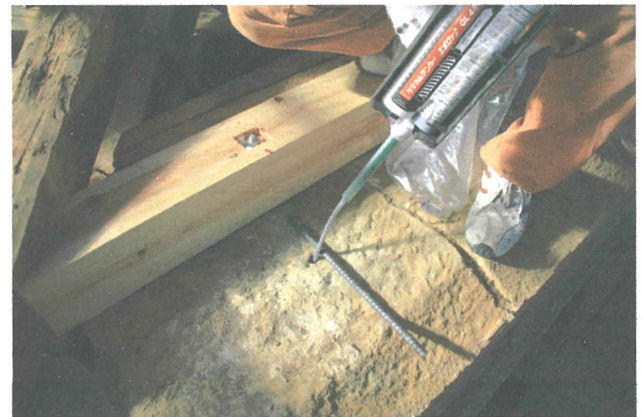
写真 21 ケミカルアンカー樹脂注入

石穿孔後、掃除機で内部の石粉を除去してからケミカルアンカー樹脂を注入。

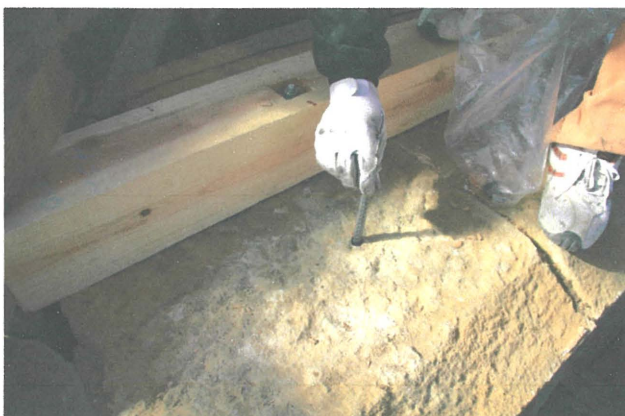
写真 22 鉄筋挿入

D13(SD295A)鉄筋長さ 380mm を挿入。

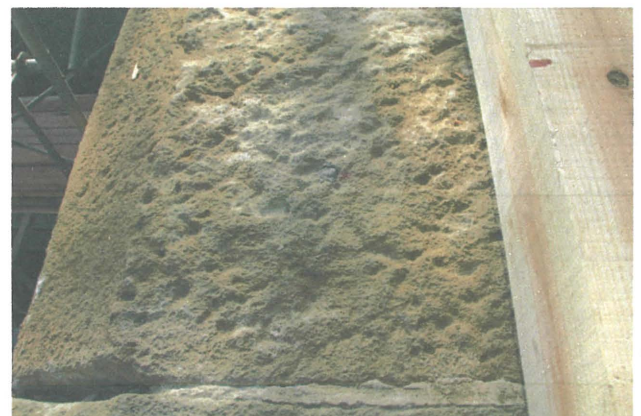
写真 23 鉄筋挿入後の石壁

鉄筋挿入位置は、石の幅のセンターとし、目地からは 150mm 以上離すように施工した。

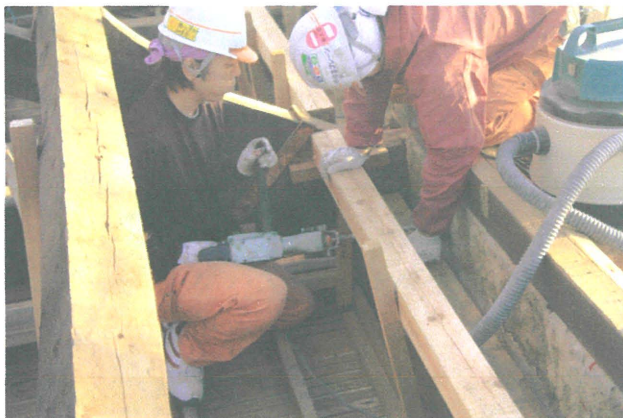
写真 24 石壁上部内側側面穿孔

穿孔位置は、目地から 150mm 以上離すように施工した。

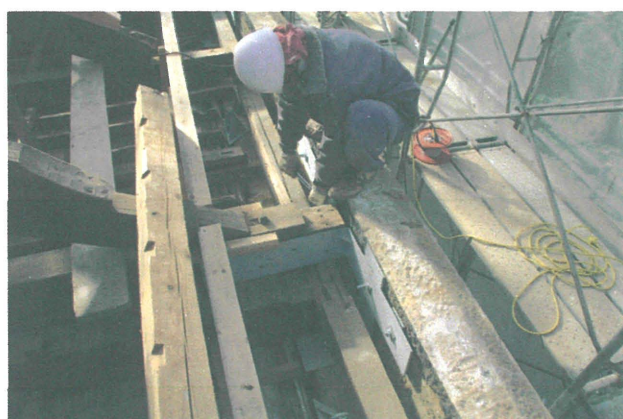
写真 28 陸梁プレート補強

プレートをダブルナットでボルト固定。

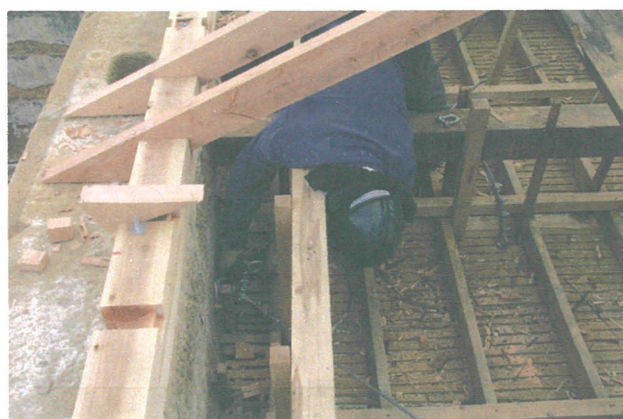
写真 29 ワイヤー張り作業

陸梁、間仕切り壁などの影響が少ない張り方を行った。

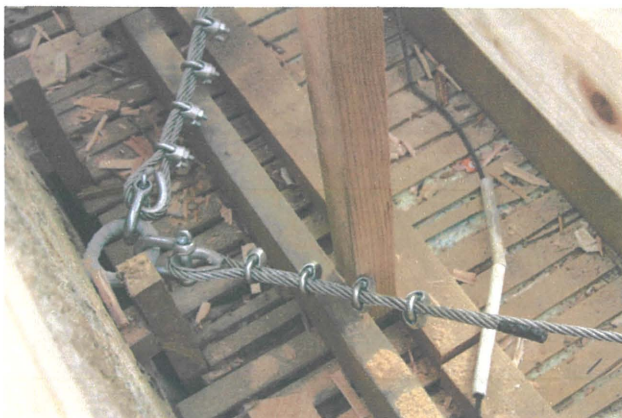
写真 30 石壁上部内側側面ワイヤー張り
ワイヤーとリングの取り付け部分詳細。

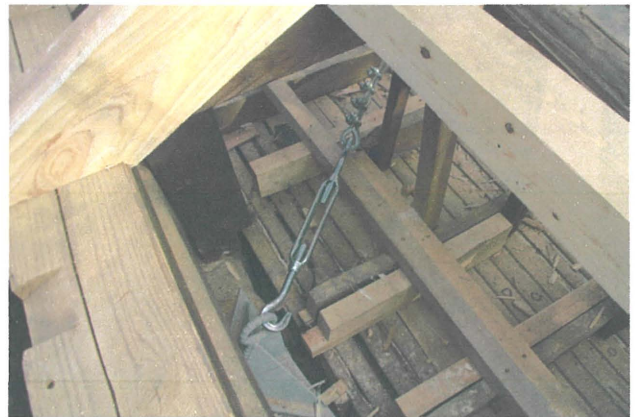
写真 31 石壁上部内側ワイヤー張り
ワイヤーの張りはターンバックルで調整した。

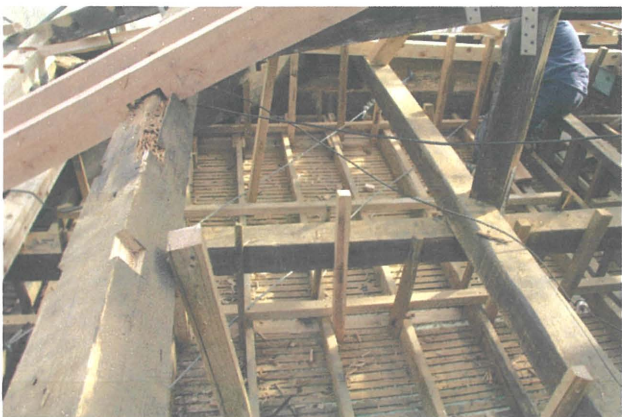
写真 32 小屋裏ワイヤー補強
陸梁や間仕切り壁の天端などに影響の少ないワイヤーの張り方をした。

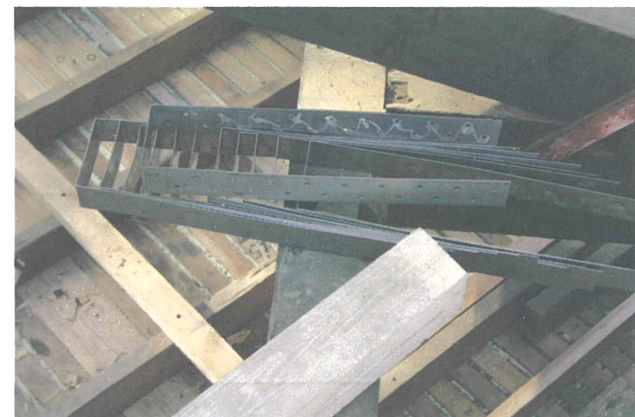
写真 33 小屋組補強プレート
ステンレス製の曲げプレートを小屋組の補強に用いた。

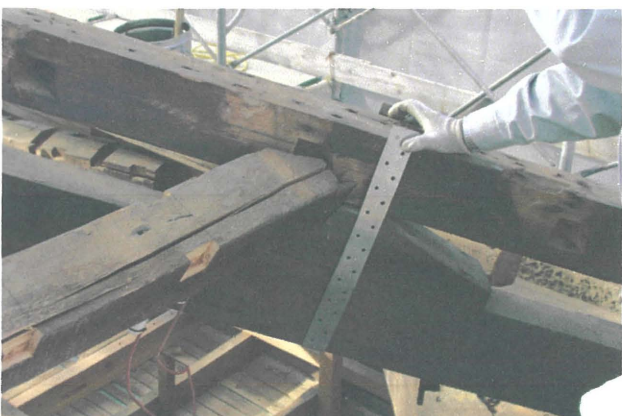
写真 34 小屋組補強プレート取付
トラスの梁・合掌などの崩壊が考えられる箇所をプレートで補強した。

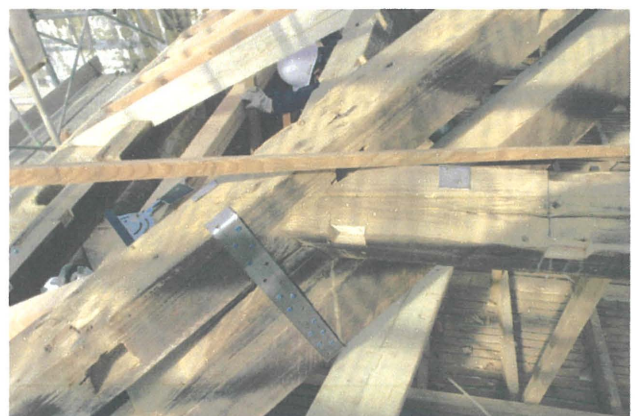
写真 35 小屋組補強プレート取付
L=75 ビスでプレートを留め付けた。

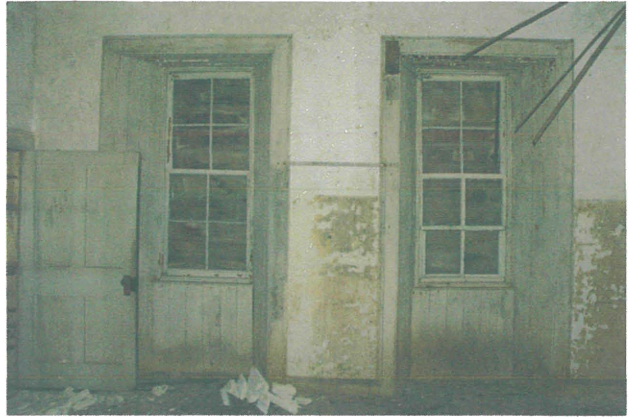
写真1 上げ下げ窓・ドア(工事前 B 室)

上げ下げ窓・物入れのドア共に白いペンキが塗られていた。右下の窓は、引き違いに改造されていた。

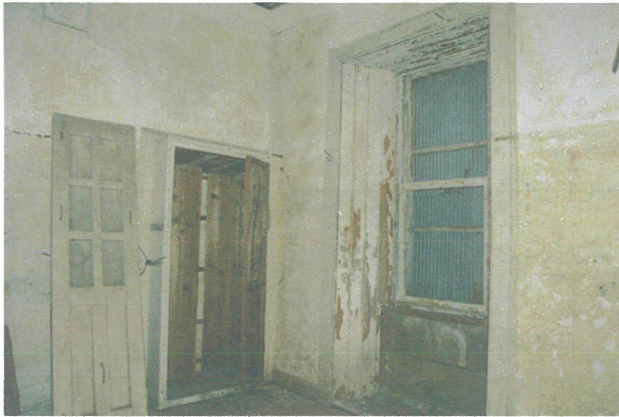
写真2 上げ下げ窓・ドア(工事前 D 室)

上げ下げ窓は改造されていて、さらに欠失していた。物入れ部分は、改造されて、ドアは欠失していた。この部分のドアは新たに復原した。

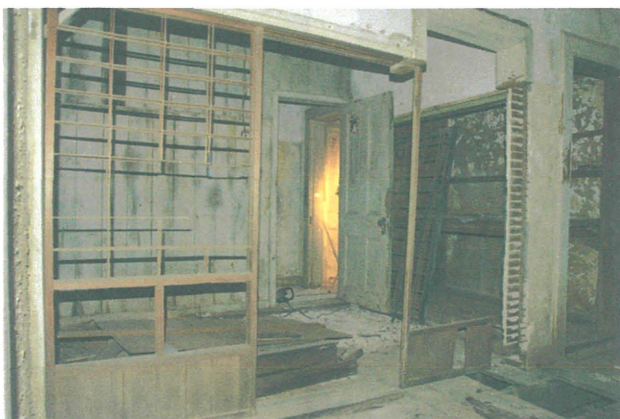
写真4 改造されて取り付けいていた建具(工事前)

D・E 室間は、壁が開削されて、障子を取り付けていた。この部分は、障子を取り外し、壁を復原した。

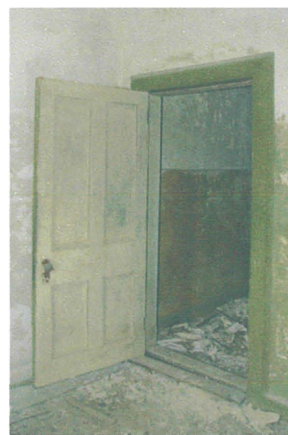
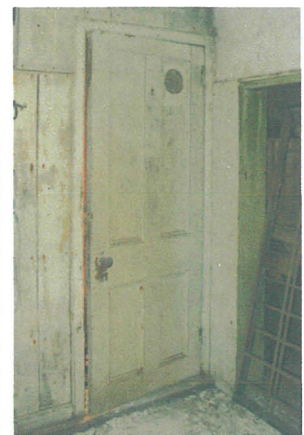
C 室に後年、畳が敷かれていたため、B-C 室間のドアはアンダーカットされて敷居が設けられていた。
E 室のドアは、間仕切りの改造に伴い、移設されていた。

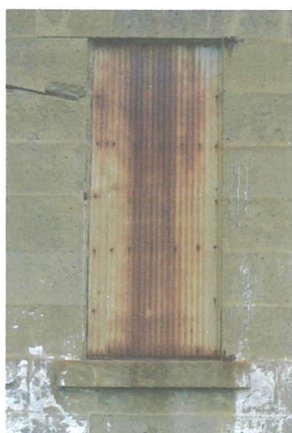
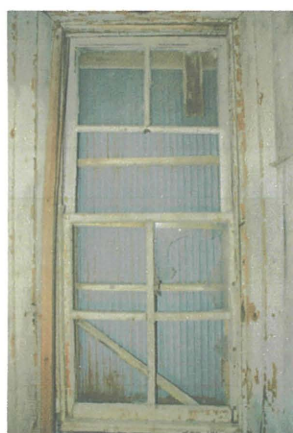
各部屋の雨戸は欠失していてトタンが張られていた。E 室の上げ下げ窓は、改造されていた。ガラスも割れていた。

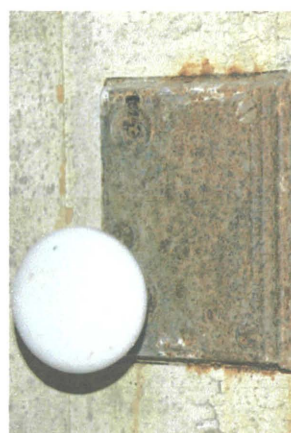
木目塗りが残っていた D 室入口のドアのノブは陶器製であった。A 室収納のドアも陶器製であった。

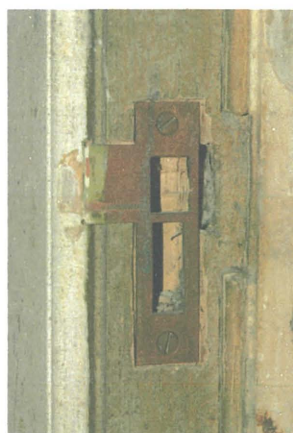
写真 11-12 ドアノブ(B 室物入)

B 室物入のドアノブは真鍮製であった。ノブには『YALE』と書かれていて、アメリカの鍵メーカーであった。物入側にもノブが付いていた。

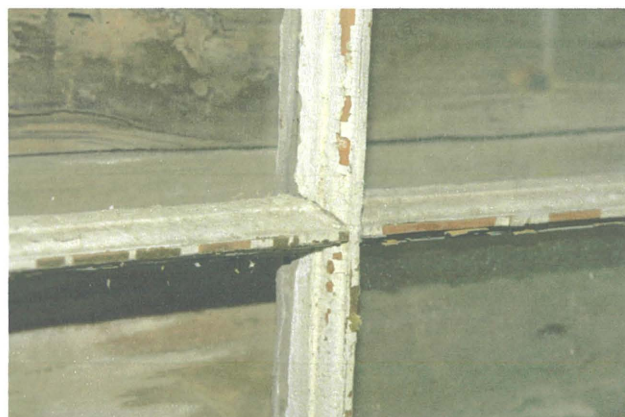
写真 13 上げ下げ窓棧(B 室)

上げ下げ窓の十字の棧木はペンキが塗られていたが、細かい細工のものであった。A、B 室で残っていた。

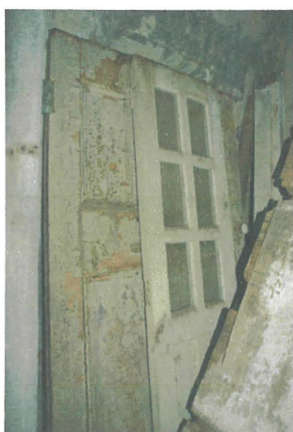
写真 14 保管されていた建具 写真 15 入口建具

倉庫内には数枚の木製建具が保管されていたが、寸法的に官舎内で適合する建具はなかった。入口の建具は欠失していたが、A 室収納に保管されていた建具が唯一寸法が一致した。

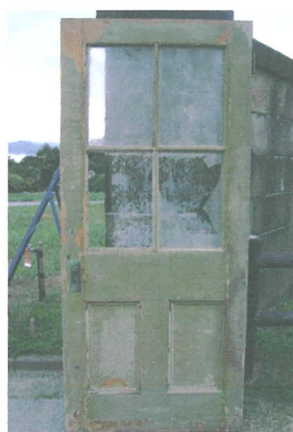
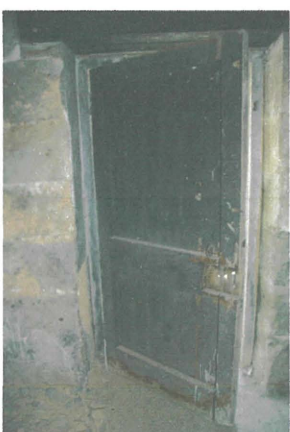
写真 16 倉庫入口ドア

倉庫入口のドアは、取手・錠は欠失していて、内部側はコールタールが塗られていた。倉庫の窓は、枠ごと欠失していた。古写真から、他の部屋同様の上げ下げ窓が付いていた。

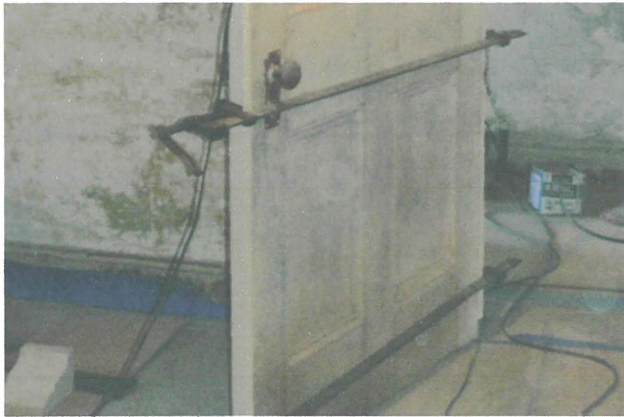
写真 25 ドア締め直し
緩んでいたドアは閉め直しを行った。

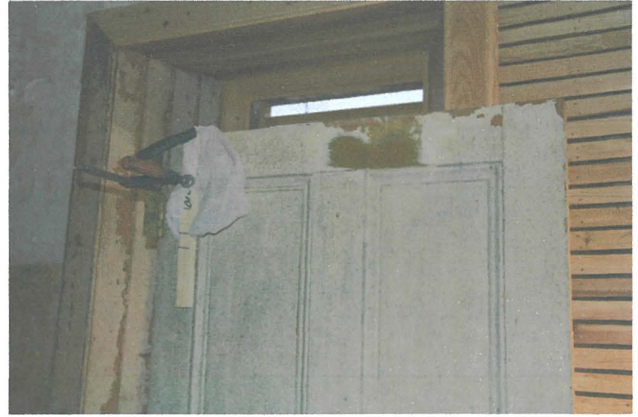
写真 26 ドア締め直し
緩んでいたドアは閉め直しを行った。

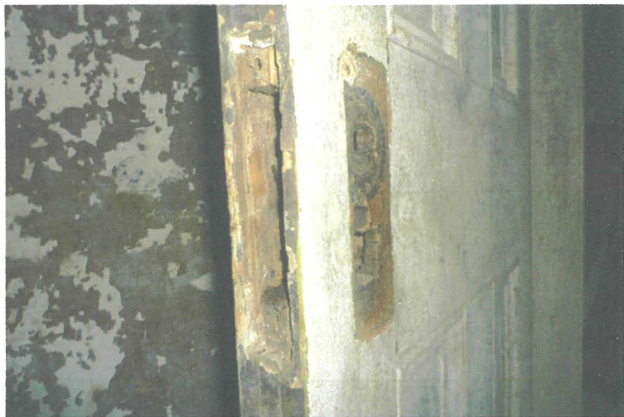
写真 27 ドアノブ修理(F 室)
F 室の入口のドアノブは、欠失していたため、取り替えた。

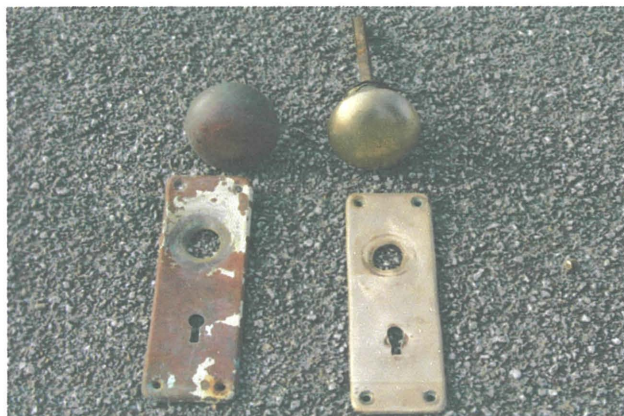
写真 29 ドアノブ研磨
真鍮製のドアノブは赤茶けていたので、ペーパーで研磨し、元の輝きを取り戻した。

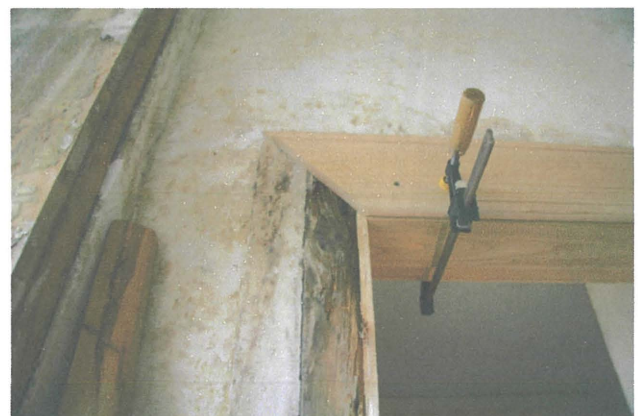
写真 30 ドア 3 方枠補修(A 室)
A 室入口のドアは、腐朽していた 3 方枠を部分補修した。

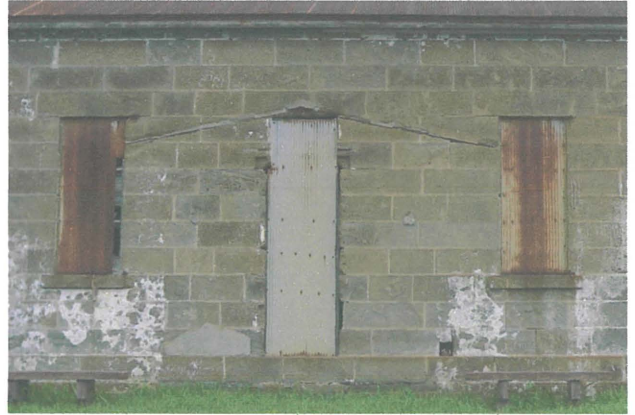
写真1 石壁が開削された南面(工事前)

炊事場・便所棟の増築によって石壁が開削されていた。また、水切りが取り付けられた痕が残っていた。

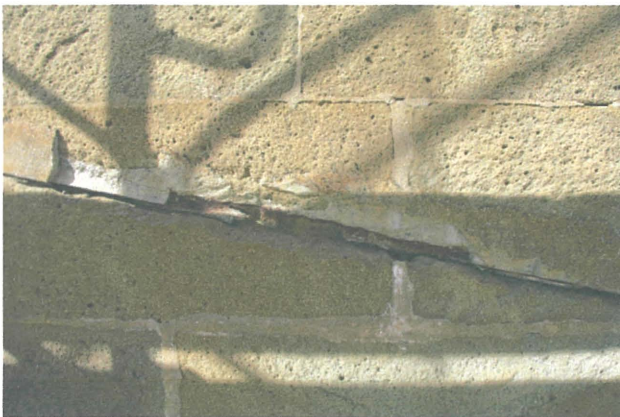
写真2 水切りの痕(工事前)

増築部屋根の水切りの痕。石壁が削られている。

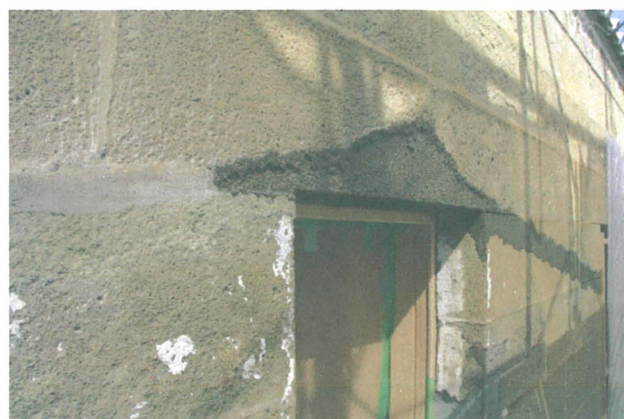
写真 11 水切り痕補修

宇津木石の石粉を塗った直後は水分を含んでいるため色にムラが見られた。

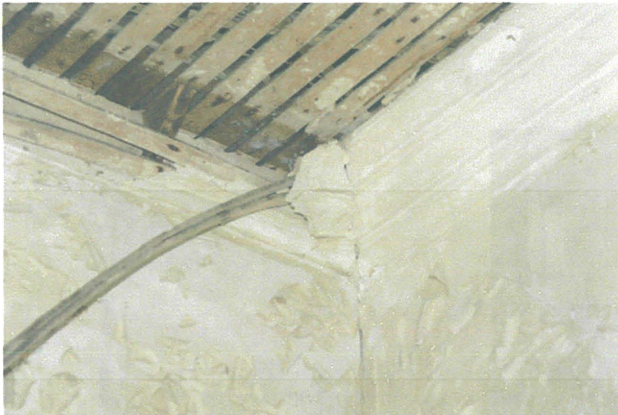
写真3 B室 腰壁(工事前)
漆喰の上に何度か塗られた塗膜が剥離。塗膜の花びら状の剥離と無数のひび割れによる剥離が見られ、触っただけで落下した。

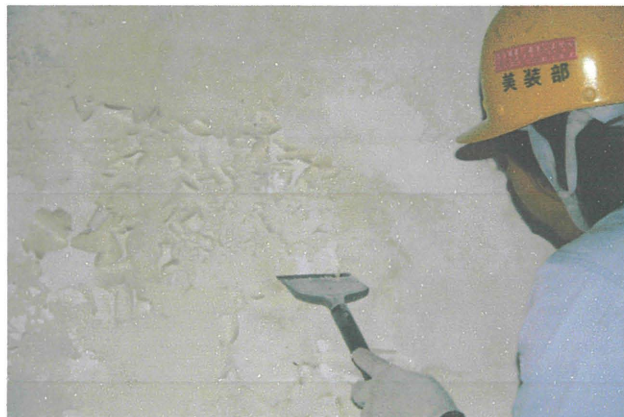
写真 7 漆喰壁花びらケレン(B 室)

写真2 B室 壁上部(工事前)
漆喰壁の上に塗られた塗膜が花びら状に剥離していた。触っただけで落下した。

鋭利なヘラを用いて、漆喰壁の花びら状のケレンを手作業で行った。表面を削ることはせず、簡単に落ちるものだけ落とした。

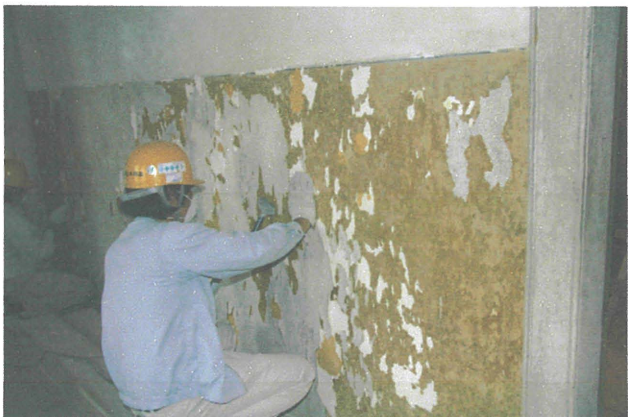
写真 8 仕上げ張り材取り外し(B 室南面)

B室の南面の腰壁は、後年白い紙クロスのようなものが張られ、一部剥がれていた。

後年表面に張られた紙クロスのような仕上げ材を取り外し。

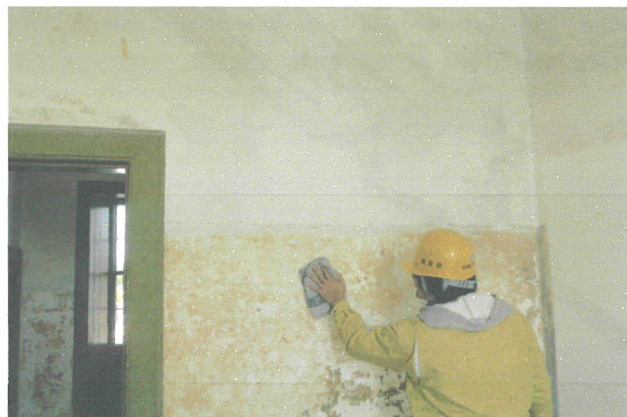
写真 9 漆喰表面拭き仕上げ(C 室)

ヘラで表面の剥離をケレン後は、乾いた布で表面を拭き取り、美装終了とした。

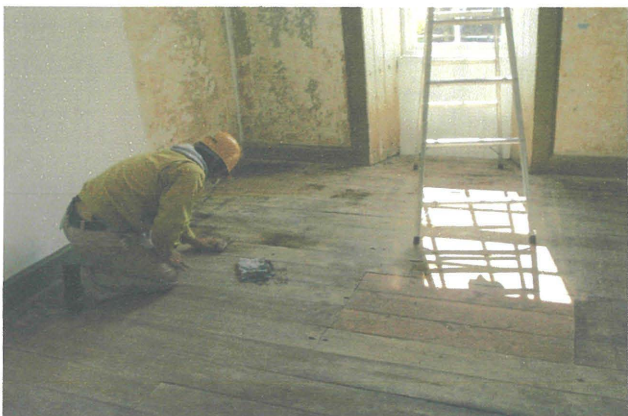
写真 10 床美装(C 室)

床面は、釘や塗材等の痕跡を失わないためにも、簡単に拭き取るだけの美装とした。

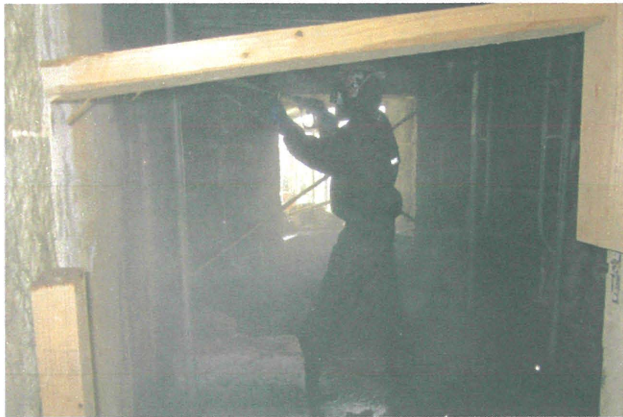
写真 12 高圧水洗浄(浴室)

倉庫、浴室の床、壁は高圧洗浄を行い、壁と床の石面を現した。

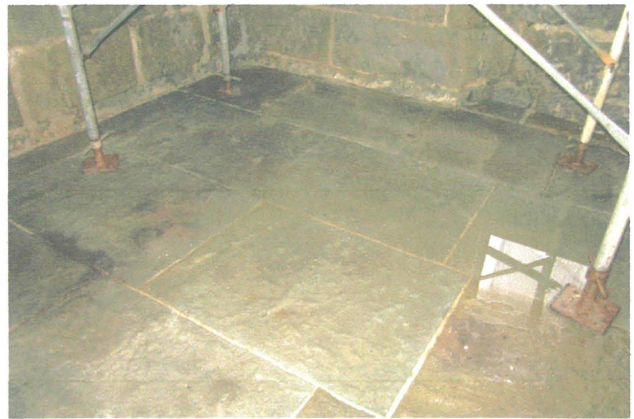
写真 13 高圧水洗浄(倉庫)

倉庫の床は、土や埃が溜まっていたため、高圧洗浄すると石敷きが現れた。

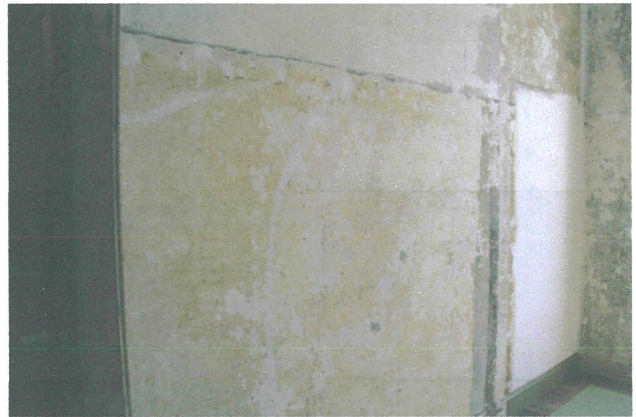
写真 15 美装工事完成(F 室東面)

写真右方の間仕切り壁で長年隠れていた部分は過去の壁仕上げの痕跡が残っていたためケレンによる美装は行わずに、間仕切り壁を取り外した状態で壁が残した。

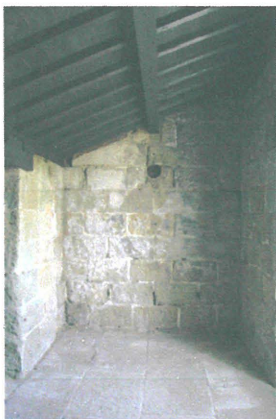
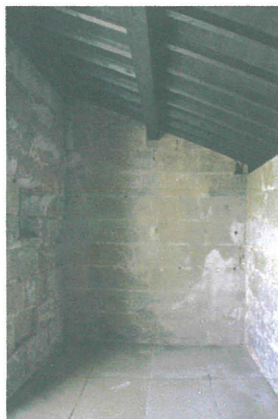
写真 16-17 美装工事完成(倉庫東面・西面)

倉庫内の壁はモルタルを落とせる部分はすべて落とした。

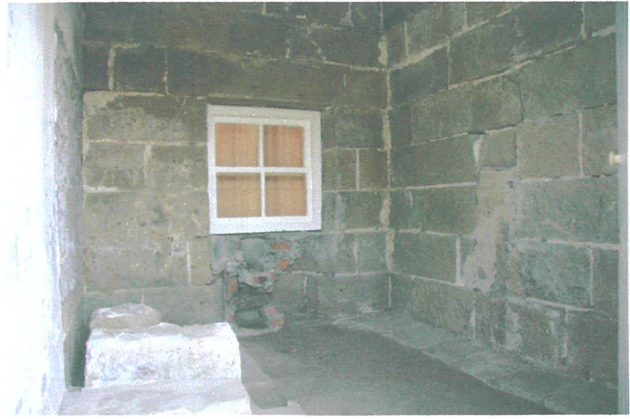
写真 18 美装工事完成(浴室)

浴室内の壁はモルタル・タイル張りなど落とせる部分はすべて落とした。床は一部石が敷かれていない部分があり、そのままの状態が残した。

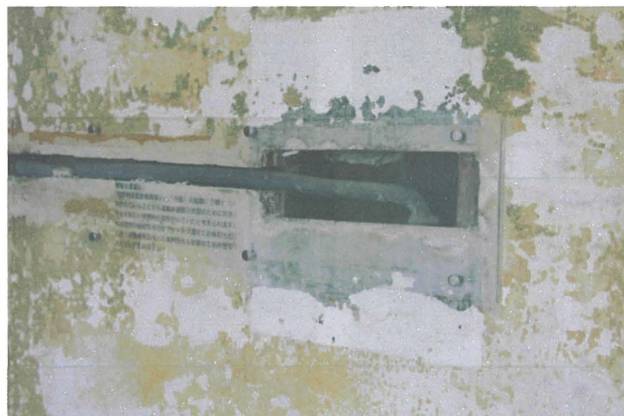
写真7 号笛痕(D室)

D室北面の壁に現れていた管は、号笛の痕と思われ、アクリル板で保護し、説明文を加えた。

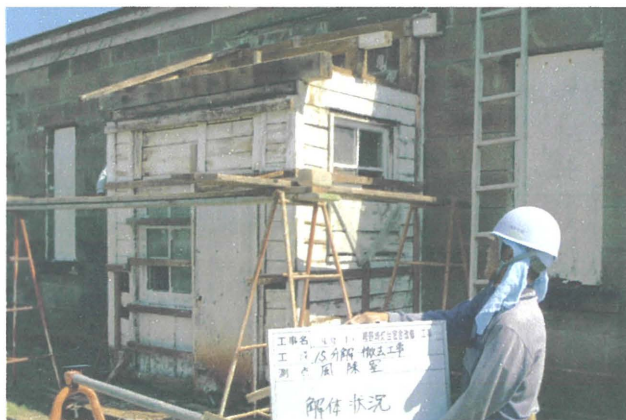
写真 2 風除室解体

トタンを取り外すと横板張りに白ペンキ塗りの外壁が現れた。建具は木製であった。

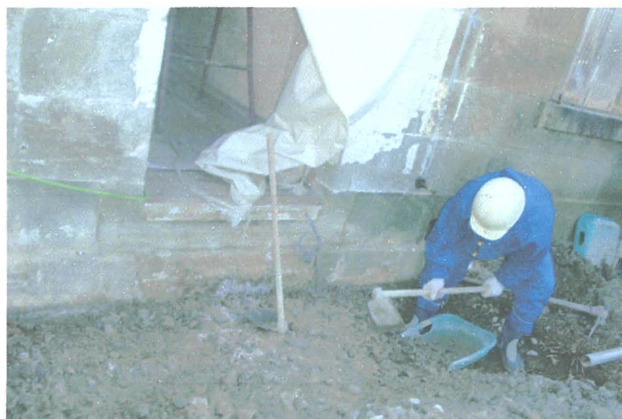
写真 5 風除室解体

風除室の基礎を撤去したが、過去の玄関部分の痕跡等は確認できなかった。この後、官舎の基礎部分と縁を切った形で新しく基礎を設け新たにガラス製の風除室を設けた。

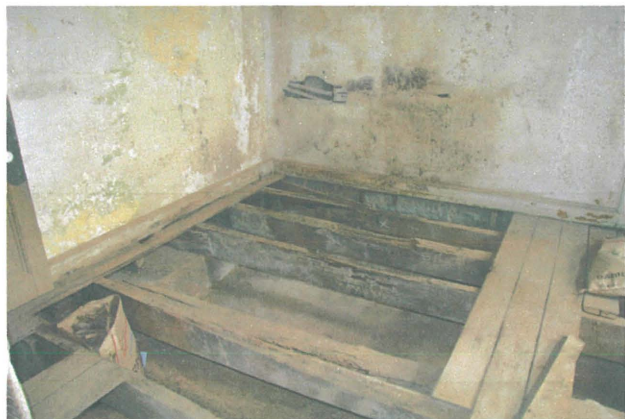
写真 8 床板分解後(D 室)

完全に腐朽していた根太は取り外したが、一部腐朽の根太は添木を設け残した。

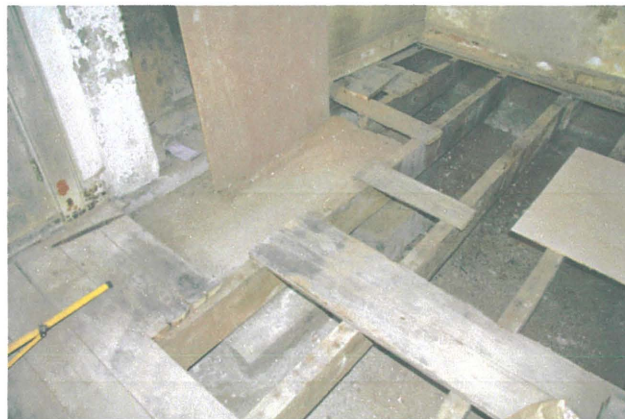
写真 9 床板分解後(A 室)

A 室の根太は腐朽が少なかった。床板は腐朽していた部分は分解撤去した。

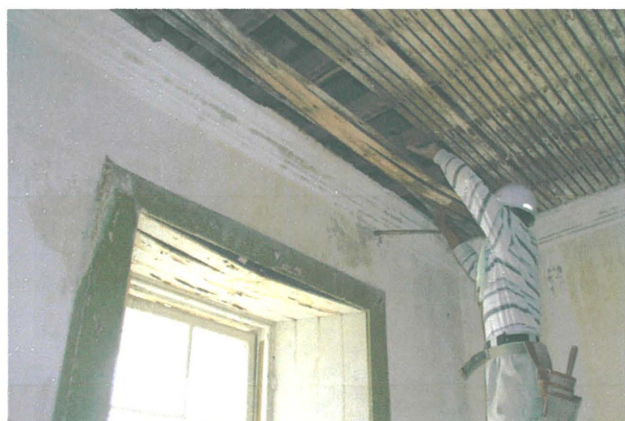
写真 10 天井木摺取り外し(C 室)

腐朽していた天井木摺は部分的に取り外した。

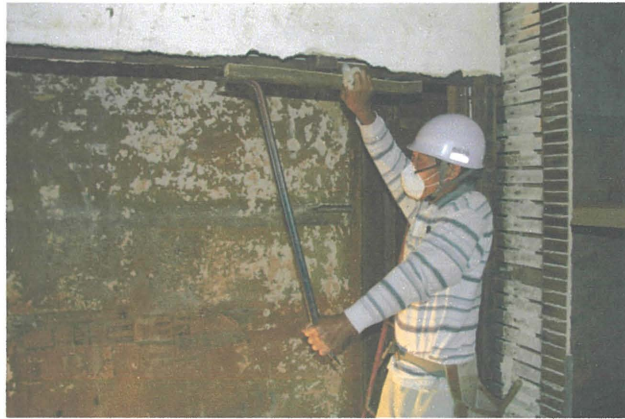
写真 13 鴨居取り外し(E 室)

間仕切り壁が改造されていた部分は分解撤去して、元通りの壁に復原した。

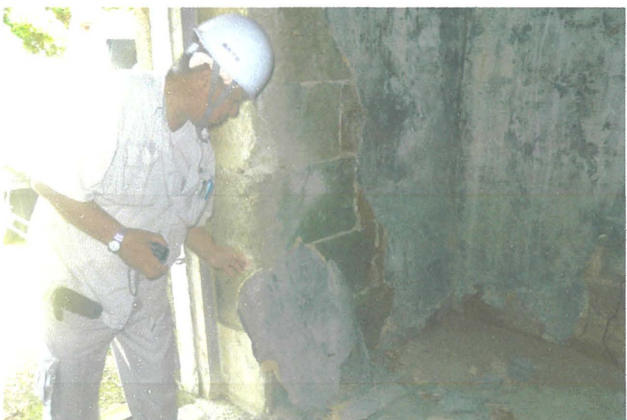
写真 14 壁塗りモルタル撤去(倉庫)

石壁に塗られていたモルタルは、撤去可能な箇所はすべて撤去した。石壁を傷付ける恐れのある箇所は撤去しなかった。

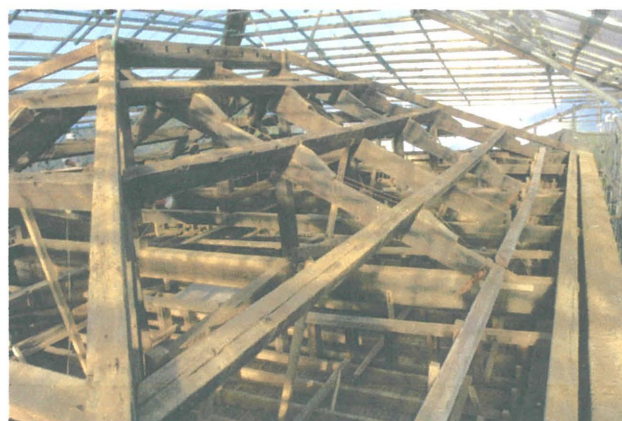
写真 23 小屋組

野地板・垂木まで分解撤去し、構造補強と小屋組の部分修理を行った。
